お墓と地震

知っておくべき 災害時の基礎知識

知っておきたい耐震施工の基本今からでも遅くない! 巻頭特集②「今からでも遅くない! 知っておきたい耐震施工の基本」より

宮城県東松島市(旧矢本町)寺墓地 【宮城県北部地震、2003年7月発生】

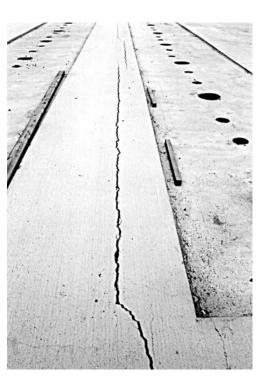
新墓地は、通路から墓所までベタコンクリートの基 礎で、地割れのヒビが走っているところが1 るだけ。墓所に被害はなかったように思われた。墓 所が道路の面より1寸ほど低くなっており、外柵の根元を埋めることが崩壊を防ぐ一助となる(宮城・ 寺墓地)

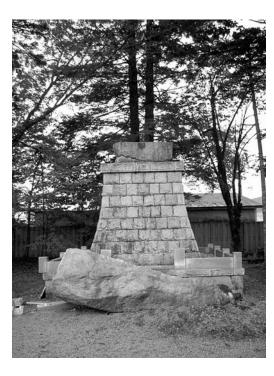
石のホゾで施工された高さ約 2.5 m、直径約 1.5 m、

重さ約3 t の記念碑も倒れた(北海道)
