# 第4章

## 静岡（駿河湾）地震に学ぶ 石材店に求められる危機管理

※『月刊石材』2009年12月号（vol.351）

巻頭特集「静岡（駿河湾）地震に学ぶ石材店に求められる危機管理」より

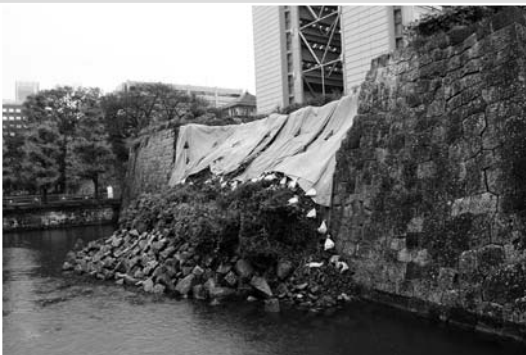
駿府城の南、大手御門の右側で崩れた外堀の石垣。ほかにも数カ所被害があり、その修復には約2年、費用は7億3,000万円かかるとされる

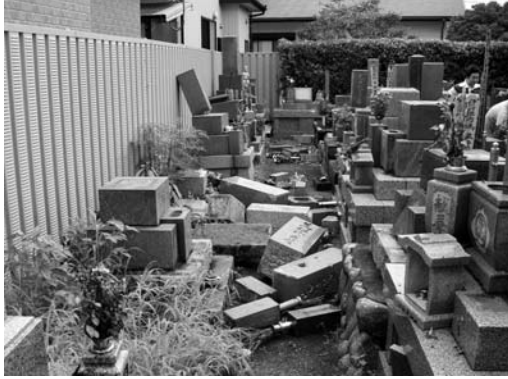
転倒したさお石や小物で塞がれた通路  
(牧之原市・寺院墓地)

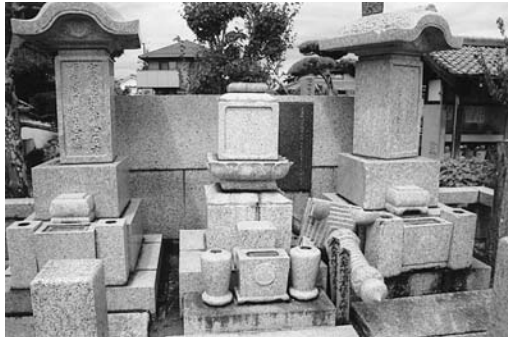
宝篋印塔が転倒し、大名墓はさお石が回転した  
(焼津市内)

①古くて立派

いわゆる大名墓などは、頭でっかちの倒れやすい構造

で、戦前戦後に建てた古いものはモルタルが劣化し、接着力が弱まっている(カポートだけでも新しく直したものは概ね大丈夫だった)。

「したがって、古い墓石を修復する際は、その当時の仕上げに合わせて、荒研りやノミ切り、ピシヤンなどをかける必要があります、久しぶりに道具を使うので、石屋の原点に帰ったような気がしました。確かに今は、普段の仕事で腕をふるう機会はないし、必ずしも必要な技術ではありません。しかし、一流を目指す必要はないものの、石屋である以上、少なくとも道具を扱えるくらいの技術は身につけておくべきだと実感しました」

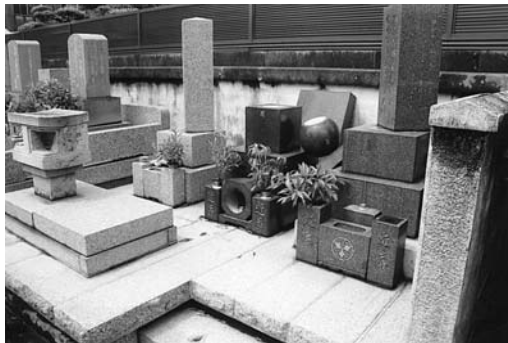
五輪塔が転倒し、両脇のさお石は回転している  
(焼津市内)

②五輪塔

複数の部材を積み重ねた構造で、もともと地震に強いとされていたが、今回の強い短時間の揺れには耐えられなかった。

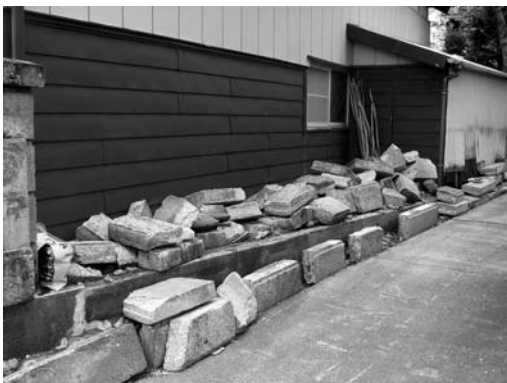
無鉄筋の石塀が崩落したため、とりあえず道路脇に寄せられた(牧之原市、写真:同社提供)

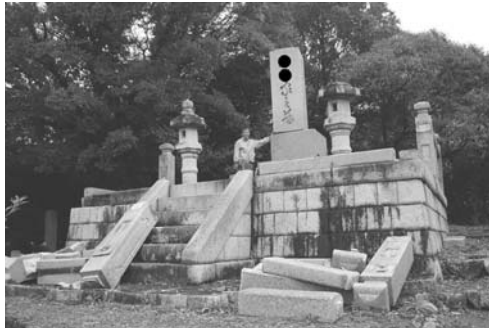
静岡市営のある墓地には、2尺角の墓石が修復されずに残っていた（2009年11月24日現在）。外柵も崩れており、完全修復にはしばらく時間がかかりそうだ

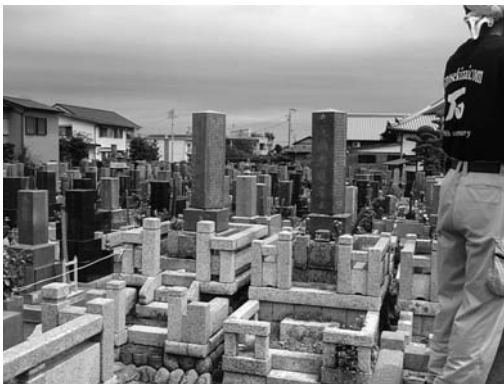
左右に並んだ2基が同じように回転した兵隊墓  
(藤枝市・寺院墓地)

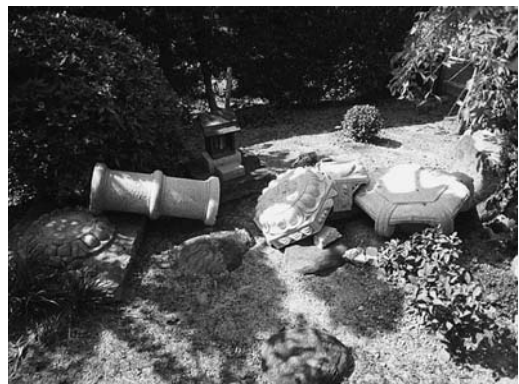
地震による転倒で部材が散乱した春日灯籠  
(藤枝市)

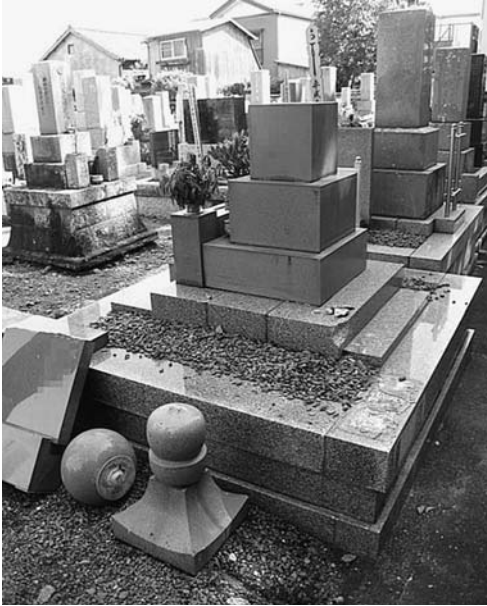
水輪にダボを付けた五輪塔も、墓誌と共に無残に転倒している（藤枝市・共同墓地）
