## 第2章

# 地震で得たもの、失ったもの— 問われる技術とリスク管理

※『月刊「石材」』2005年5月号（vol.296）

巻頭特集「地震で得たもの、失ったもの—問われる技術とリスク管理」より

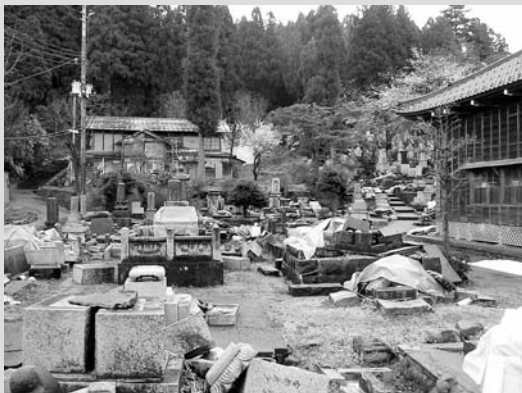
2005年4月22日の新潟県長岡市内にある  
寺院墓地の様子（編集部撮影）

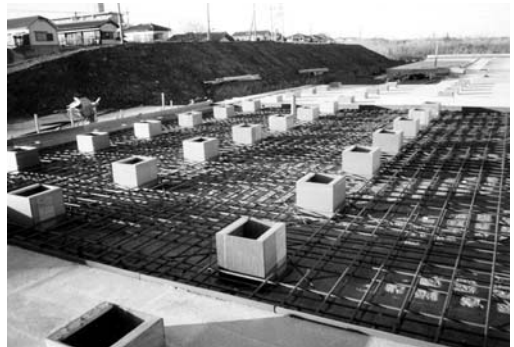
耐圧盤による入念な基礎工事が行われた光明寺墓苑

1999年に開設した埼玉県草加市にある「光明寺墓苑」では、もともと田んぼだった場所を用地として取得したため、地盤を改良する必要があり、墓地全域の基礎工事では上下2本の鉄筋を配するなど入念な施工を行い、強度に優れた耐圧盤を採用している（『月刊石材』2005年3月号16、17頁参照）。

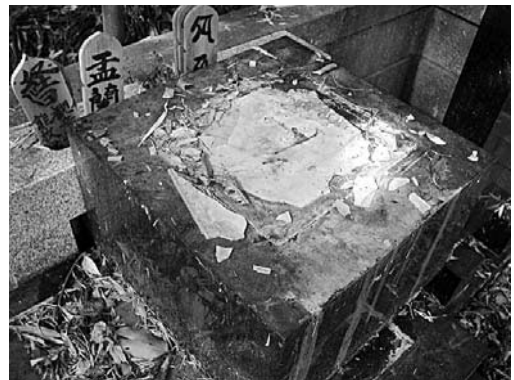
「生セメントは絶対にくっつかない」と小川氏  
(新潟県中越地震の被災地にて編集部撮影)

石と石との接合部の接着は、モルタル接着から接着剤の使用、それに加えて金具の使用と多様化しているようだが、ここで注意しなければならないのはいずれにして

も「正しく使用されているか」ということになる。モルタルの練り方、また接着剤を使用する石面の状態（水分やホコリ、薬品などの有無）、その使用量、施工時間などである。

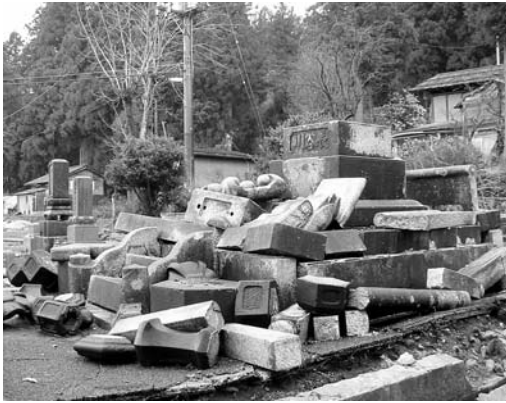
崩壊といえる状態。お墓参りの最中に地震が起きていたら…（新潟県中越地震の被災地にて編集部撮影）

被災した墓地を見ると、和型でも3段墓の場合は倒れるというよりも、落下しているのであり、そうした被害が見られる墓地では、墓前灯籠や花立、香炉なども倒れているケースが多い。お彼岸やお盆シーズンの昼間、お墓参りで大勢の人が墓地にいるとき、さお石が落下するような地震が発生した際のことを考えると、人命にかかわる被害も想定しなければならなくなってしまう。

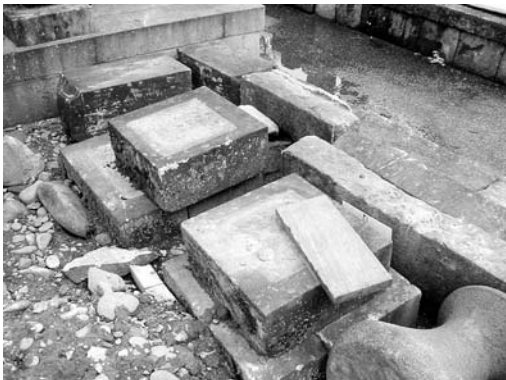
耐震対策が採られていなかった時代の墓石をどうするのか（新潟県中越地震の被災地にて編集部撮影）

阪神淡路大震災後、住宅をはじめ様々な構造物で「耐震補強」が盛んにいわれるようになったが、墓石にあってはこれまでそのような動きは見られなかった。耐震施工をしていない墓石についても真剣に考えなければならない時期に来ているであろう。
