# あれから半年。復興はこれから が本番（新潟県中越地震）

※『月刊石材』2005年5月号（vol.296）

巻頭特集「地震で得たもの、失ったもの——問われる技術とリスク管理」より

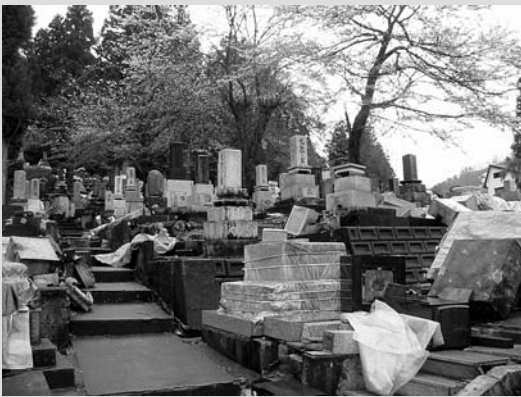
2005年4月22日の新潟県長岡市内にある寺院墓地の様子。地震発生時は石塔のほとんどが落下していたが、その後の復旧作業で石塔は元通りに

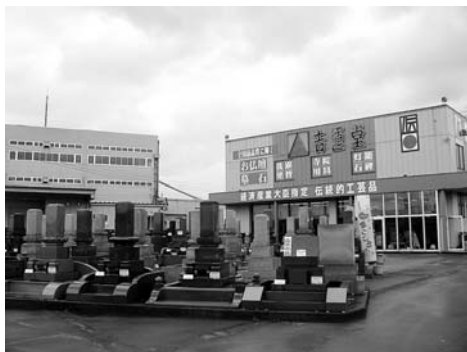
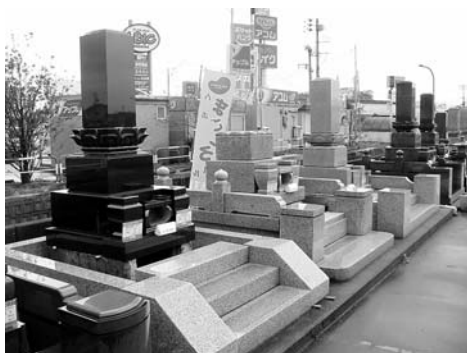
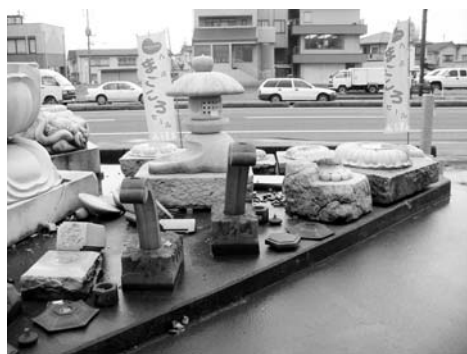
店舗での被害は、屋内は展示していた仏壇が1本と、別スペースに展示していた小物や仏具が通路に落下。屋外では灯籠はほとんどが倒壊し、墓石は幸いにも1基だけ、さお石が落下しただけだった。仏壇を48本、墓石を75基を展示している同店では特に地震に対する備えをしていたわけではなかったが、展示品に被害が少なく、そのときに来店者がいなかったのは不幸中の幸いといえる。

吉連堂長岡店の墓石展示場。石塔は1基だけ、灯籠はほとんど倒壊した（2005年4月22日、編集部撮影）

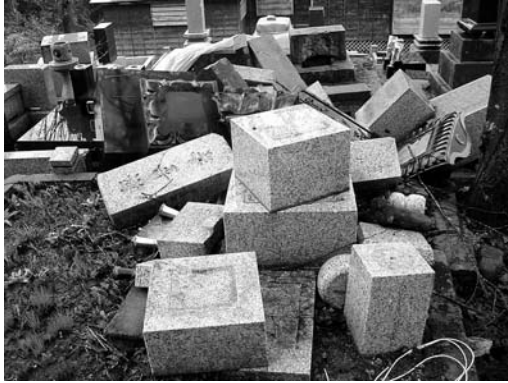
クレーンが入れない場所での復旧作業は予想以上に大変だ

ものも含まれた。場所によっては復旧工事を一括で請けた墓地もあり、檀家さんの受け付け、確認を取るのに3、4日を費やしたときもあった。石塔のほとんどが落下している状況では、まとめて作業を行ったほうが効率性も上がり、もちろんコストも抑えられるのだ。しかし、発生直後の足の踏み場もないような滅茶苦茶ともいえる墓地で、しかもクレーンが入れない場所もあり、復旧出来る場所から三叉を使用しての復旧作業も多かった。

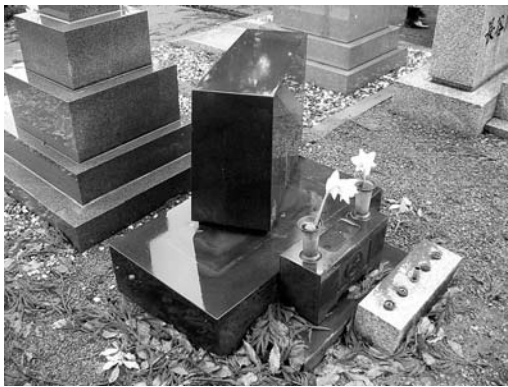
洋型もこの通り。しかし被害は少ないようだ
