# 第5章

## 墓地が災害に罹災した時

(社)全日本墓園協会・主任研究員 横田 睦

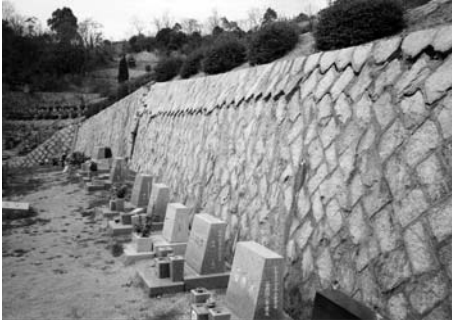
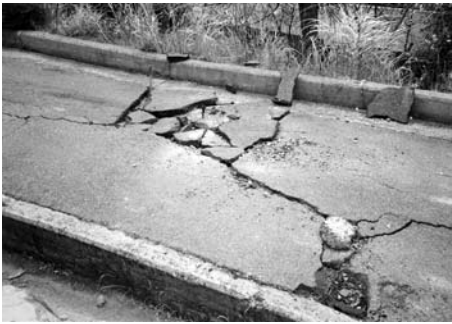
阪神淡路大震災で大きな被害が出た霊園

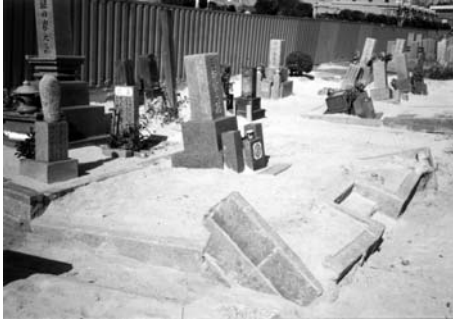
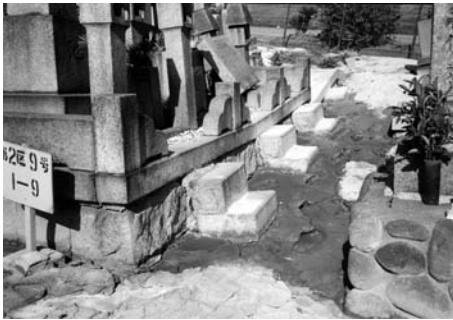
液状化した墓地（阪神淡路大震災にて）

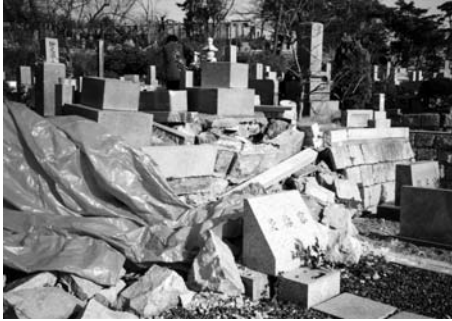
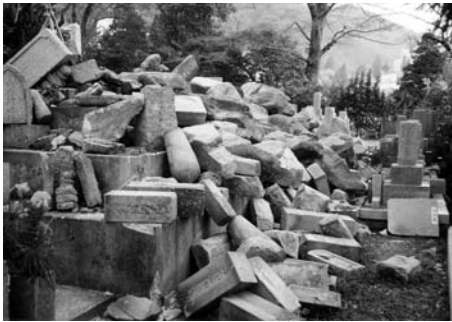
至るところで崩壊した（阪神淡路大震災にて）

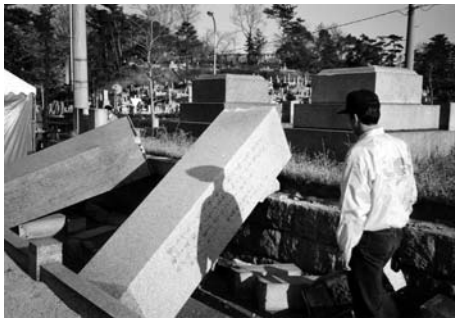
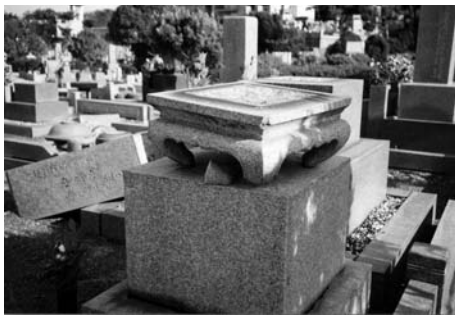
地震対策はほとんど取られていなかった  
(阪神淡路大震災にて)
